Localisation : 82
Aire d'étude : Caylus
Commune : Caylus
Lieu-dit : Saint-Symphorien
Titre courant : **Eglise Paroissiale Saint Symphorien**
Dénomination : église paroissiale
Vocable : Saint-Symphorien

Référence : IA00065725

Dossier d'inventaire fondamental établi en 1985, 1989 par Bongiu Aurel

EGLISE PAROISSIALE SAINT-SYMPHORIEN

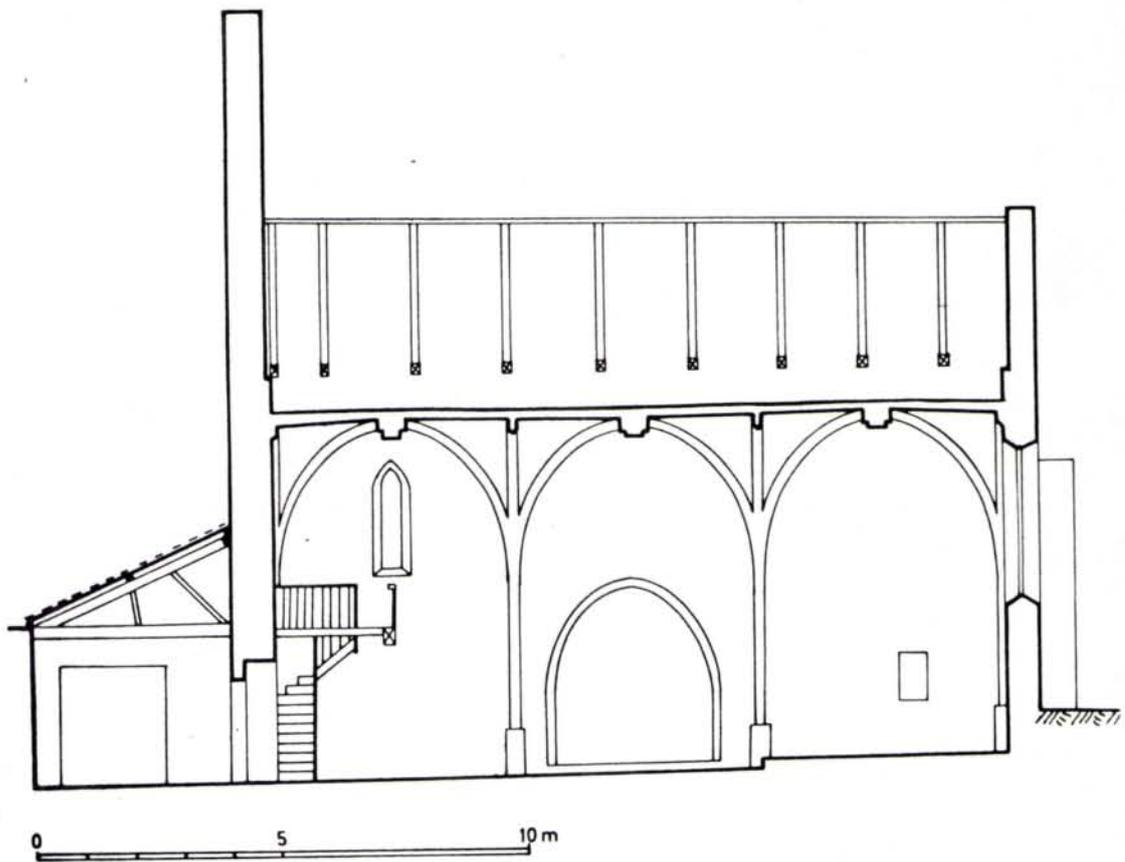
Pl. IV

Coupe longitudinale.

Structures (pl.II,III,IV, fig.8,11-13)

Mur Sud : niche rectangulaire de grandes dimensions, à fond plat (primitivement porte d'accès du presbytère, cf. supra, I,) dans la Ière travée; grande-arcade de tracé et à mouluration identique à celle du mur Nord, dans la IIè travée (pl.IV a).

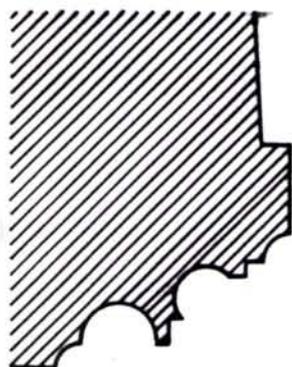
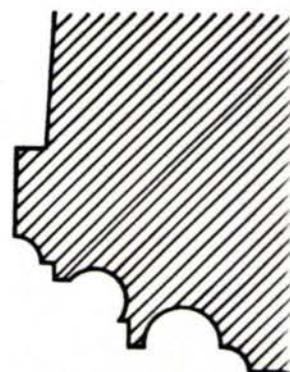
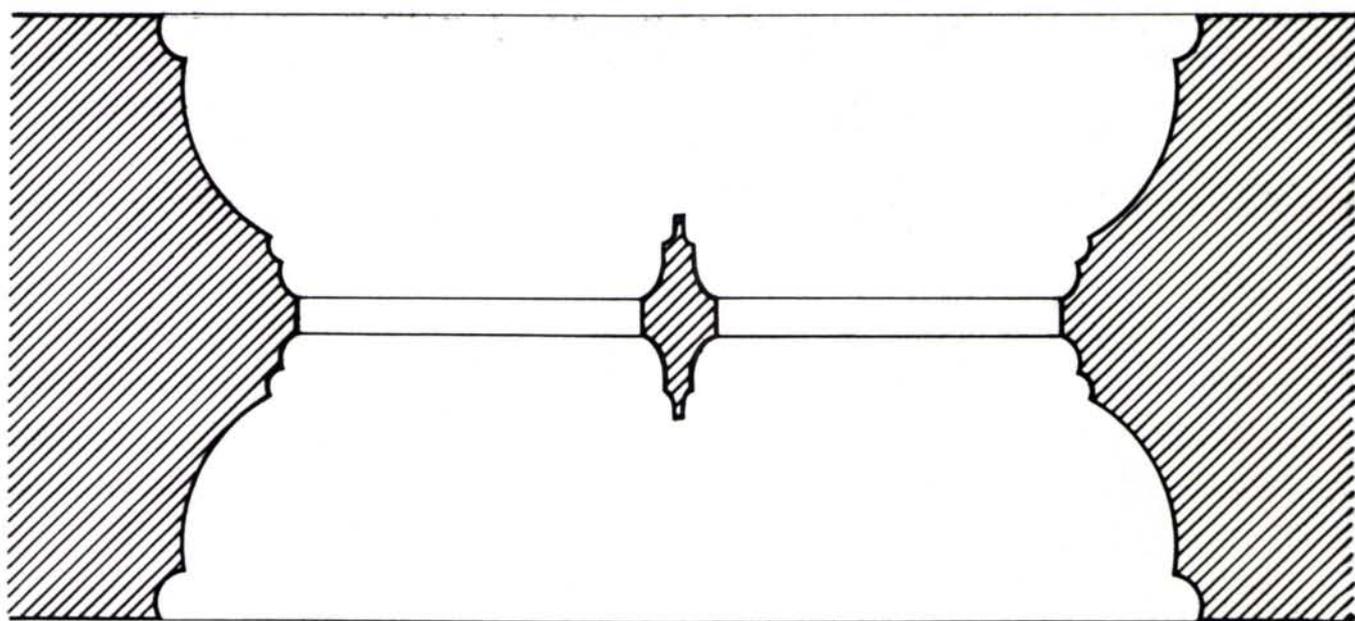
Pl.V

Mouluration des baies.

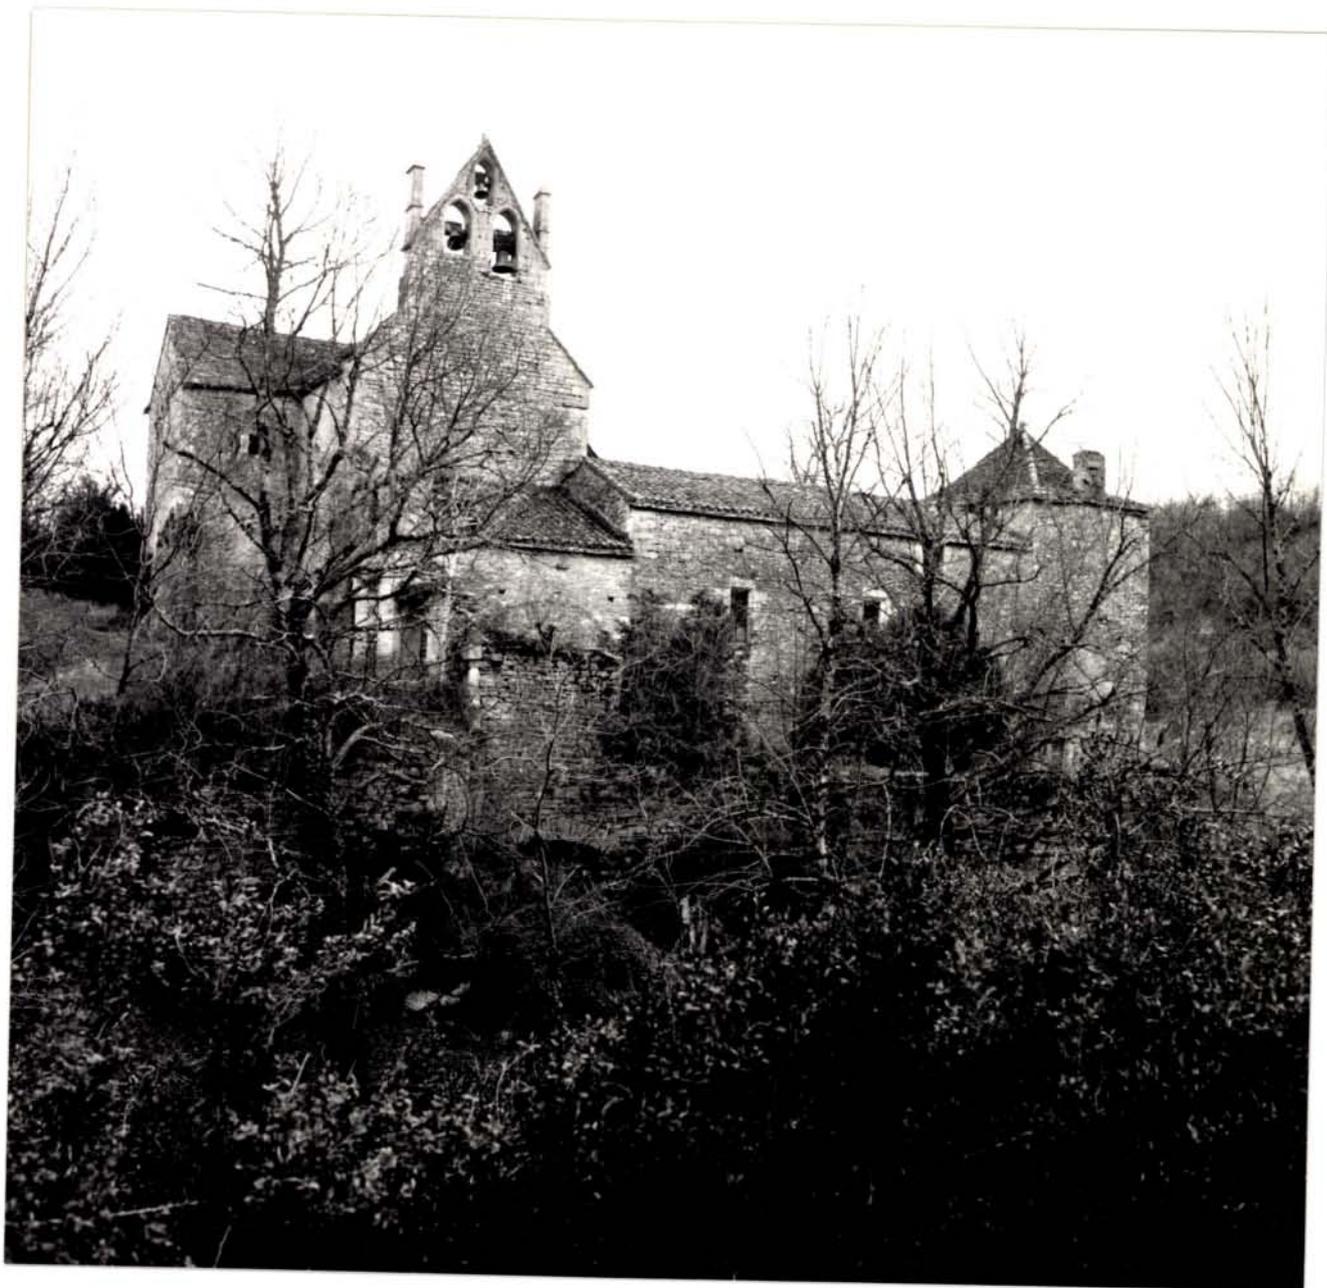
Fig.2

Ensemble vu du Nord-Ouest.

Nef : Mur Ouest percé d'une porte à ébrasements concaves moulurés de moulures croisées et archivolté en arc brisé à la clef soutenue par deux impostes zoomorphes martelées (fig.5-7); clocher-mur à trois baies en arc brisé et pinacles en amortissement (fig.2,9). Mur Nord : fenêtre étroite en arc brisé, fortement ébrasée; trace de reprise lisible sur la partie supérieure du mur (changement d'appareil) et nombreux boulines (fig.8). Mur Sud aveugle.

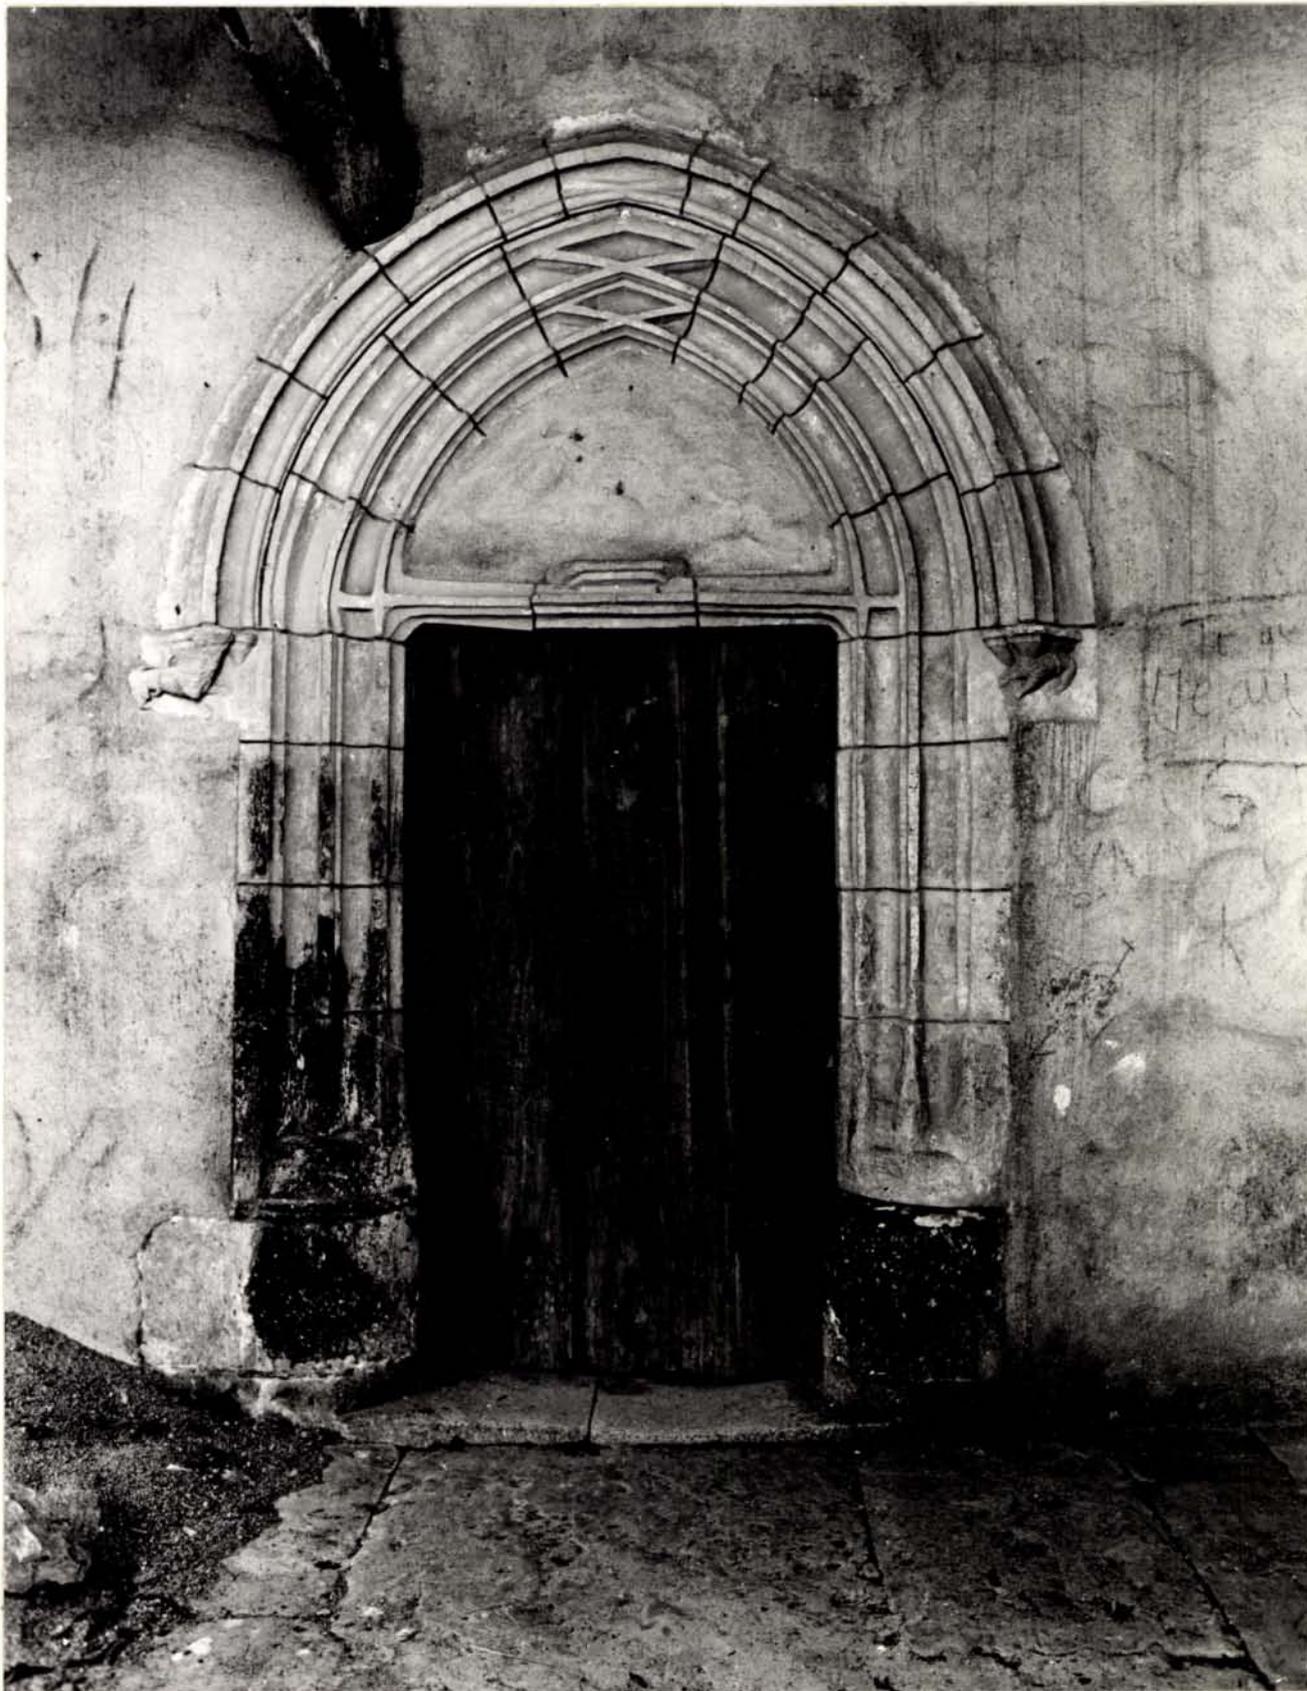
Fig. 5

Portail Nord.

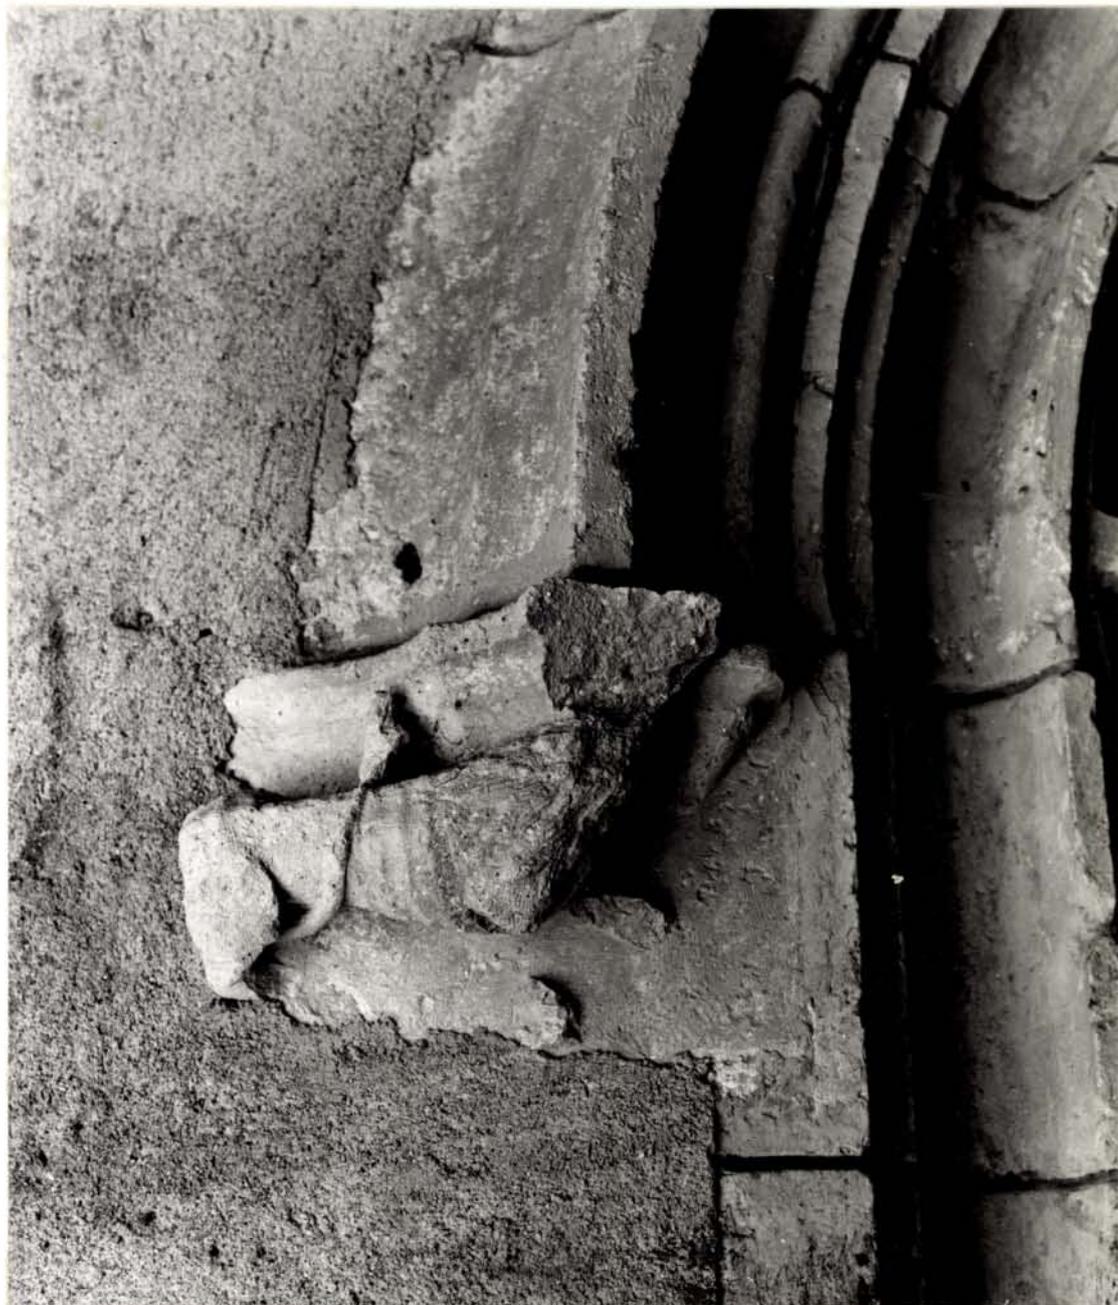
Fig. 6

Portail Nord, culot
figuré gauche.

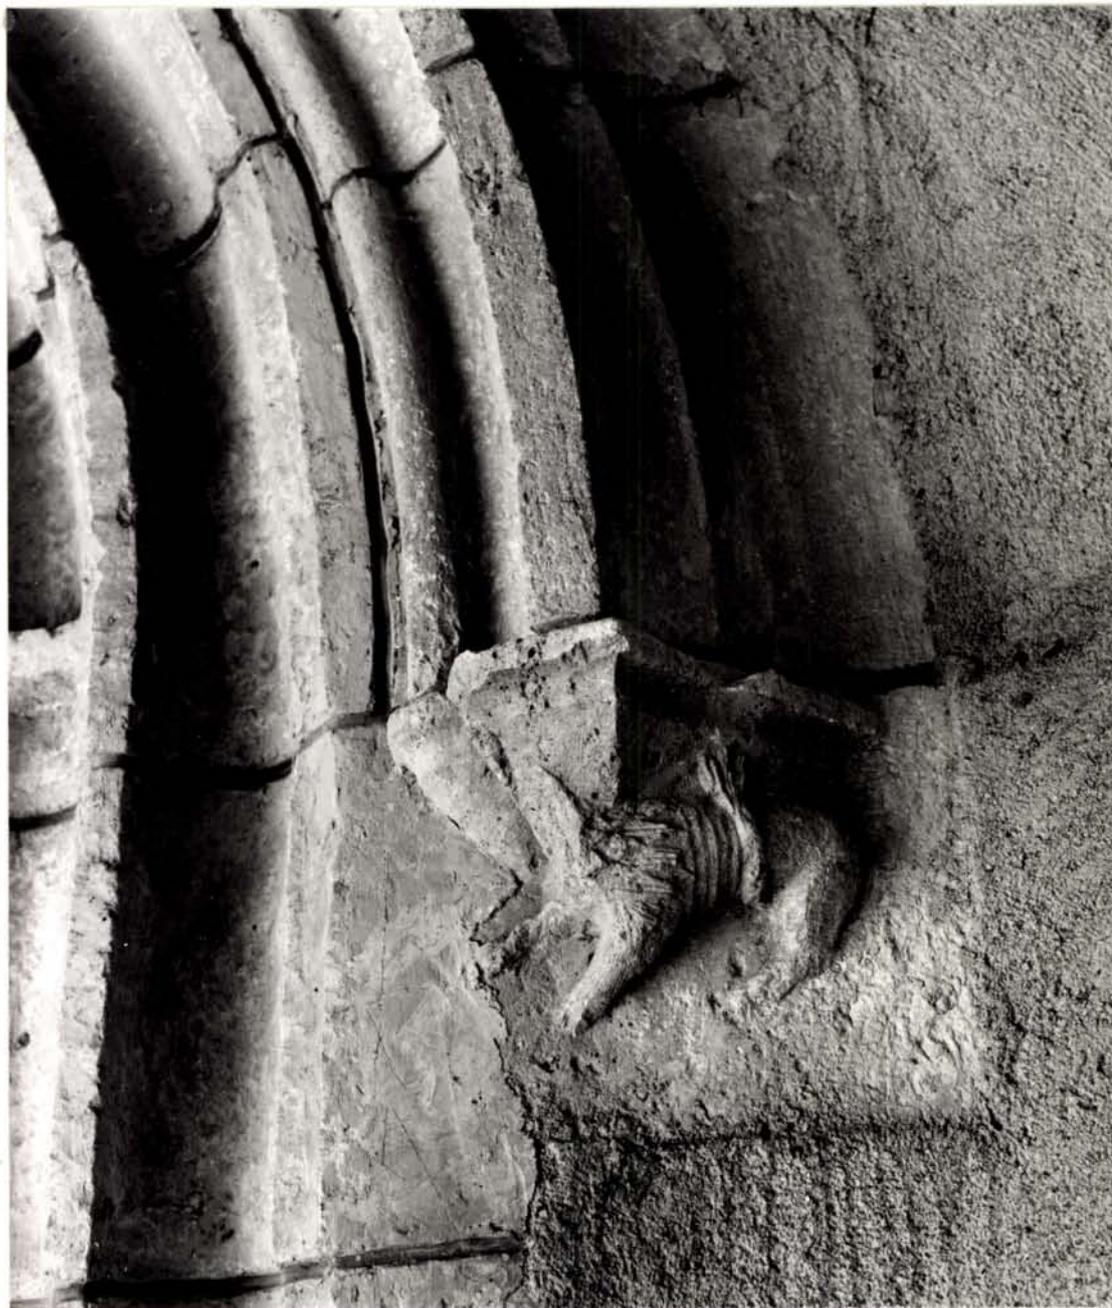
Fig. 7

Portail Nord, culot figuré
droit.

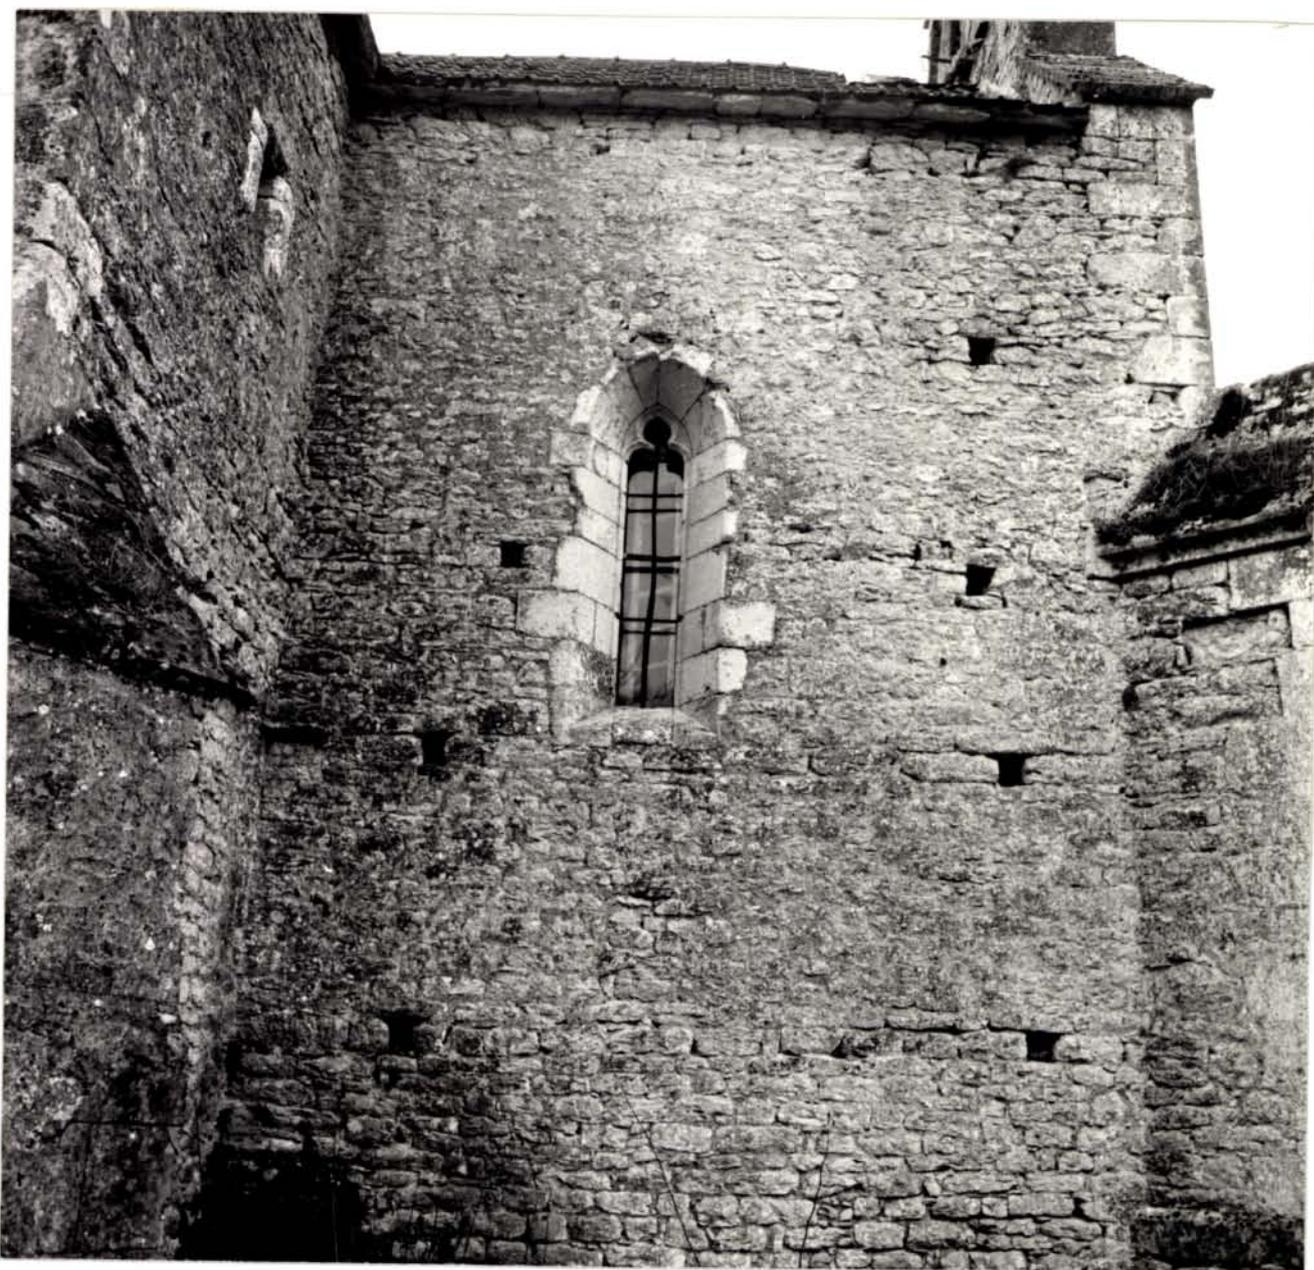
Fig.8

Elévation Nord de la nef.

choeur (fig.13). Colonnes épaulées par des contreforts angulaires chaperonnés, plus bas pour les chapelles latérales (fig.8,11), sans empattement, sauf les contreforts Nord-Ouest de la nef et de la chapelle latérale Nord, eux-mêmes plus bas que les contreforts correspondants (reprise ?) (pl.II, fig.8).

Chapelles latérales : fenêtres étroites à linteau délardé en arc brisé, sans remplage, percées dans les murs Nord et Sud; nombreux trous de bouline alignés sur le mur Sud de la chapelle latérale Sud (fig.10); baies rectangulaires chanfreinées pour l'aération des combles (fig.8); deux ouvertures ovales (bouches à feu ?) au sommet du mur Est de la chapelle latérale Nord orientées vers le chemin d'accès à l'église.

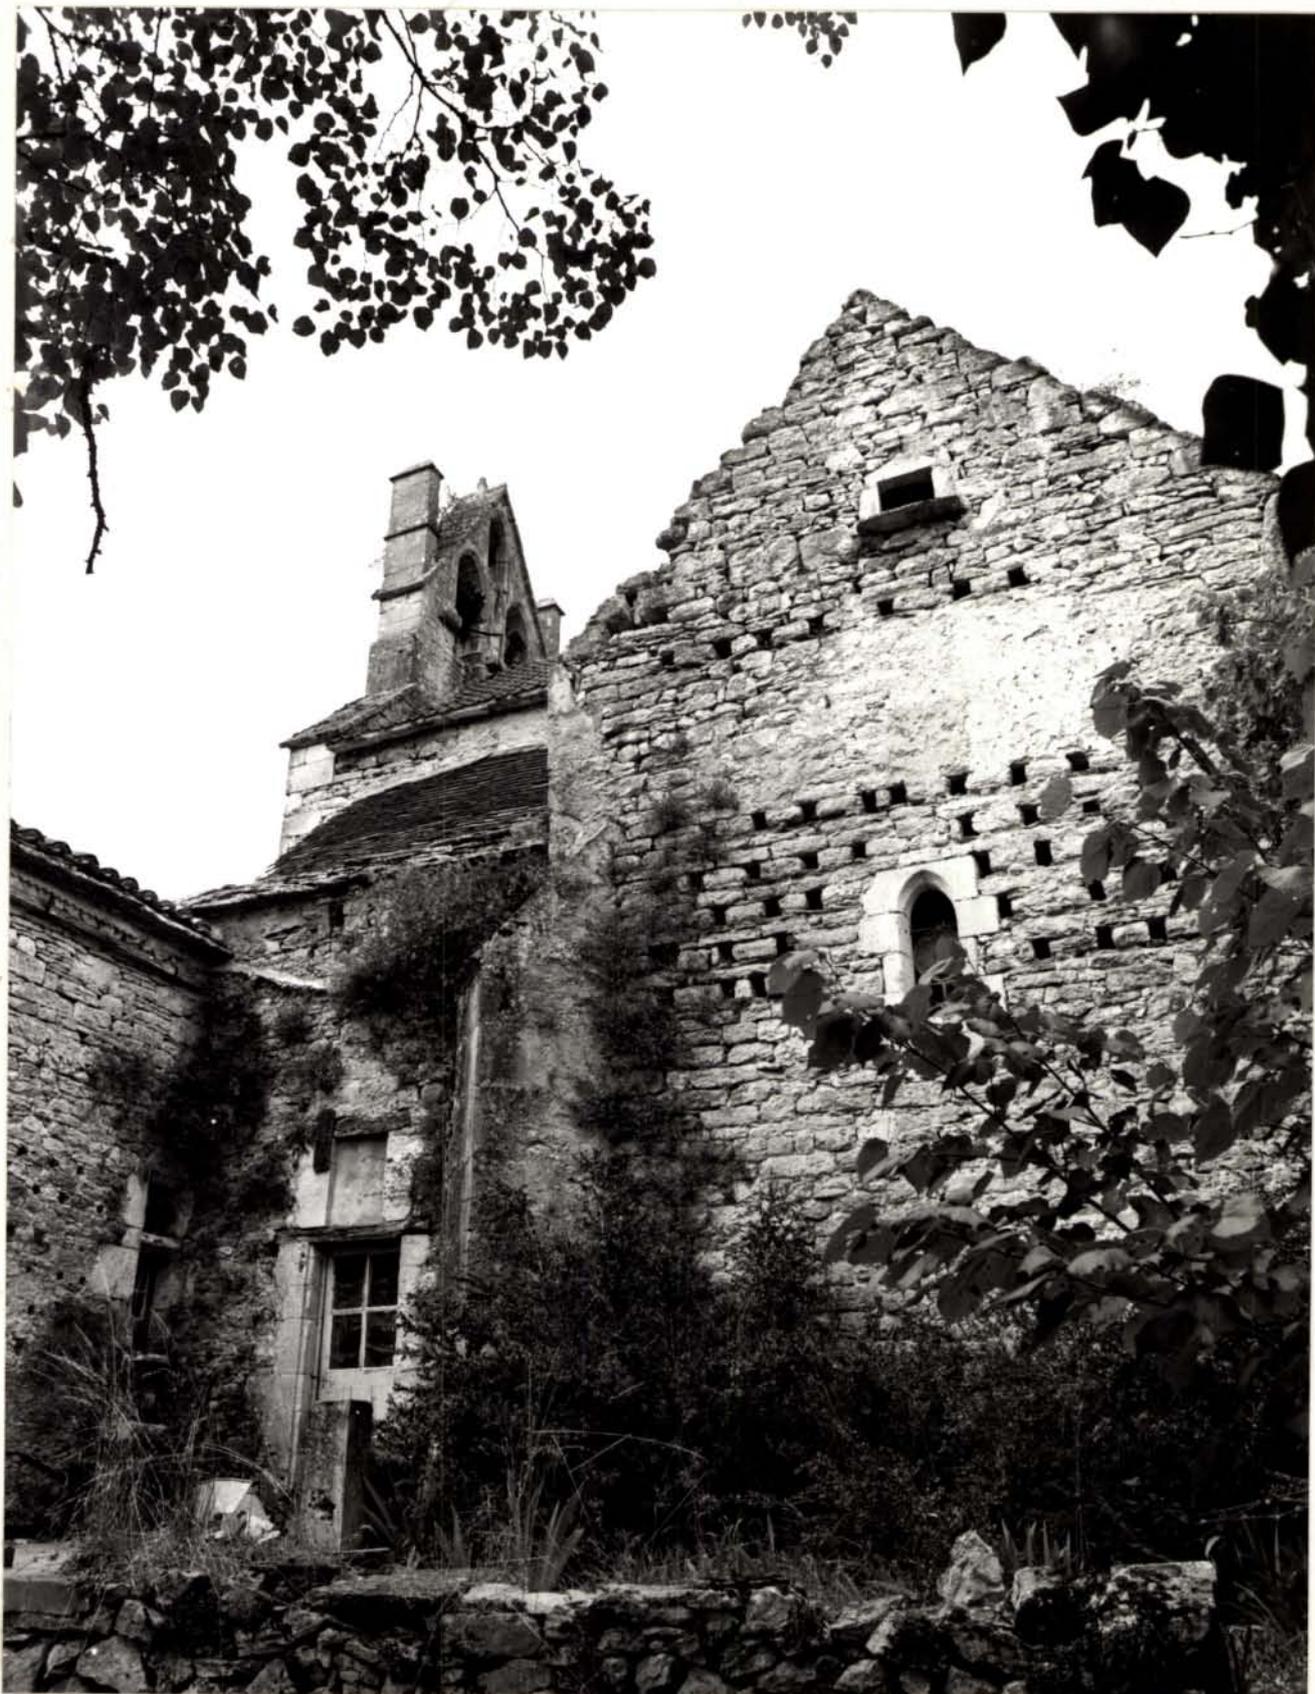
Fig. 9

Mur-pignon de la chapelle
Sud.

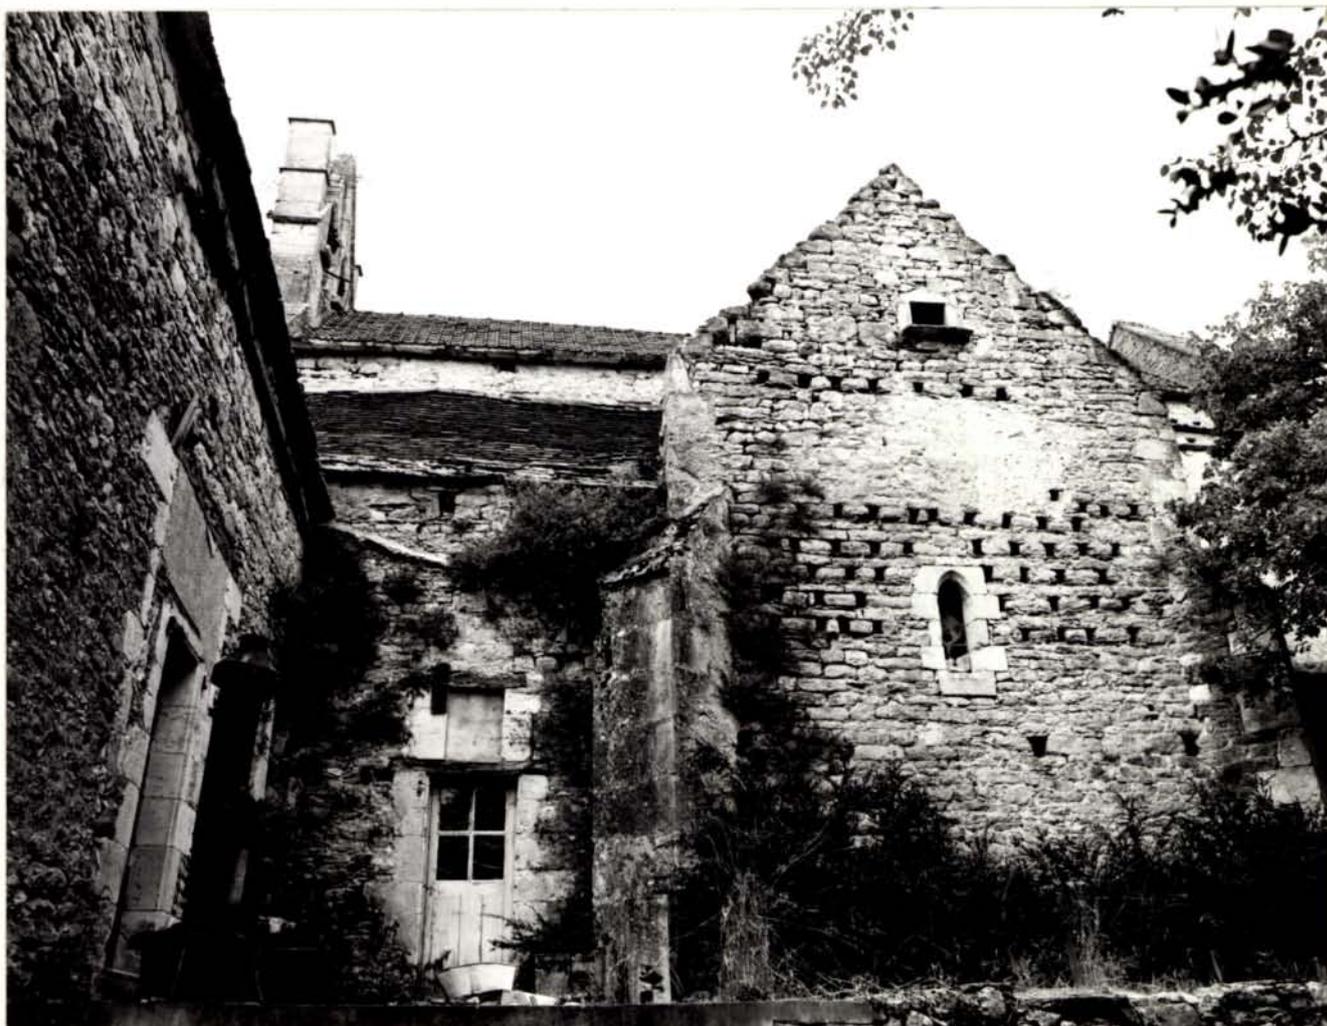
Fig. 10

Elévation extérieure Sud.

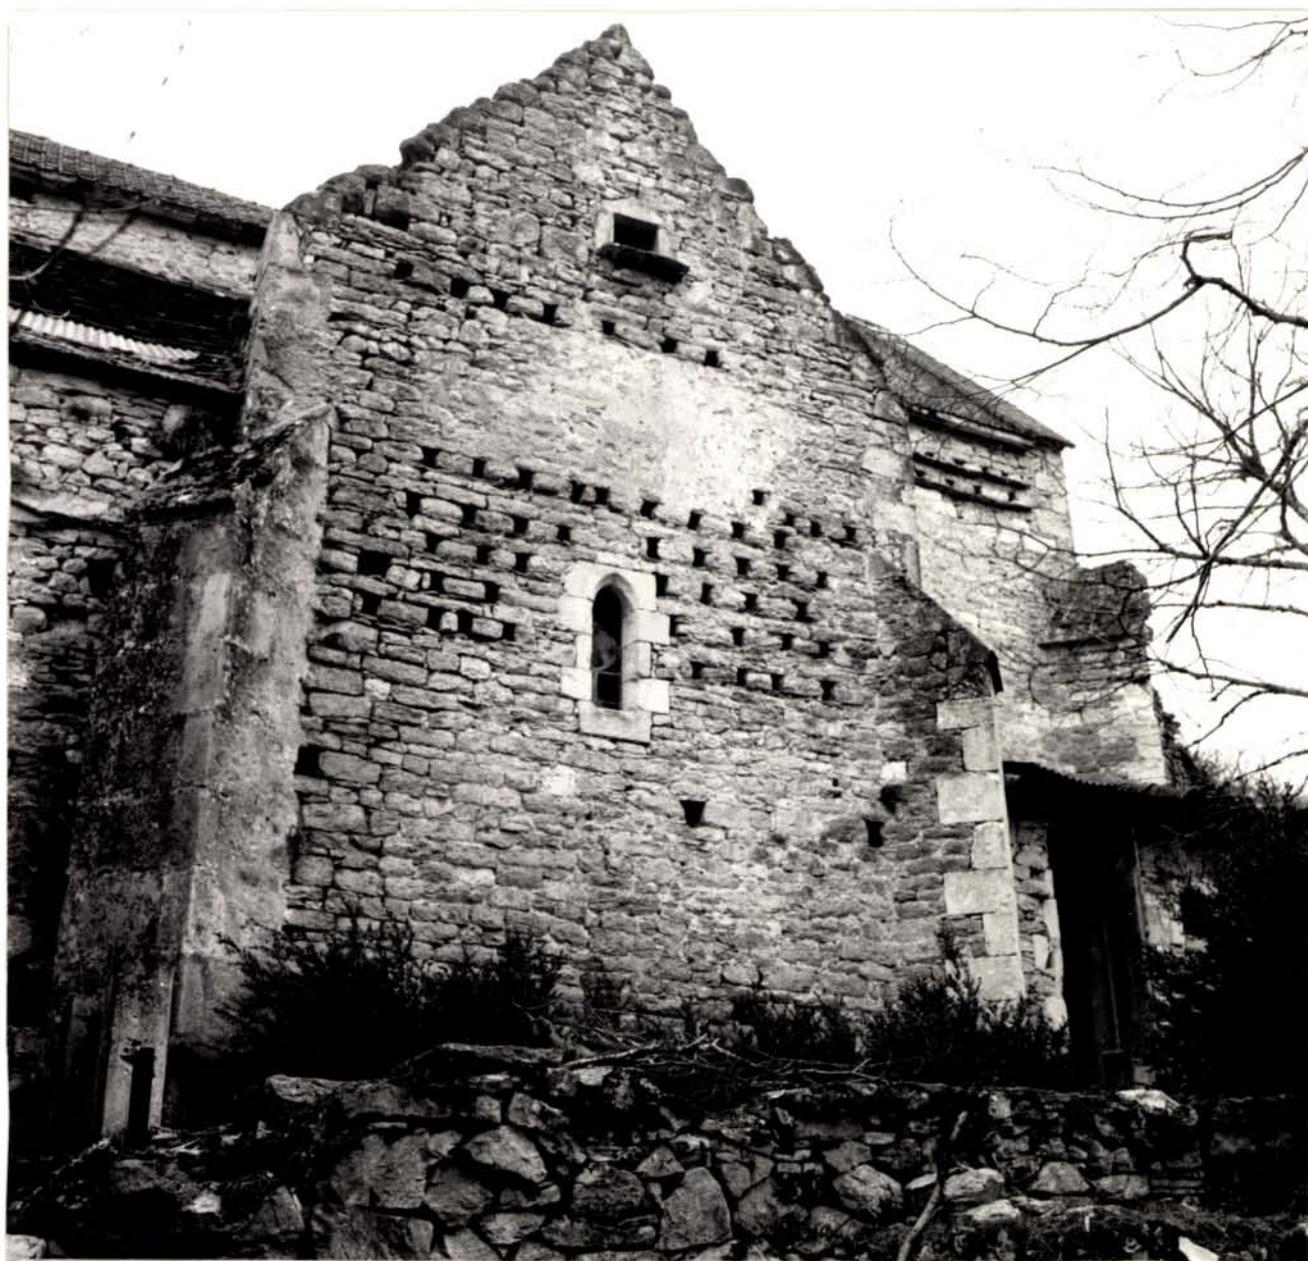
Fig.11

Elévation de la chapelle Sud.

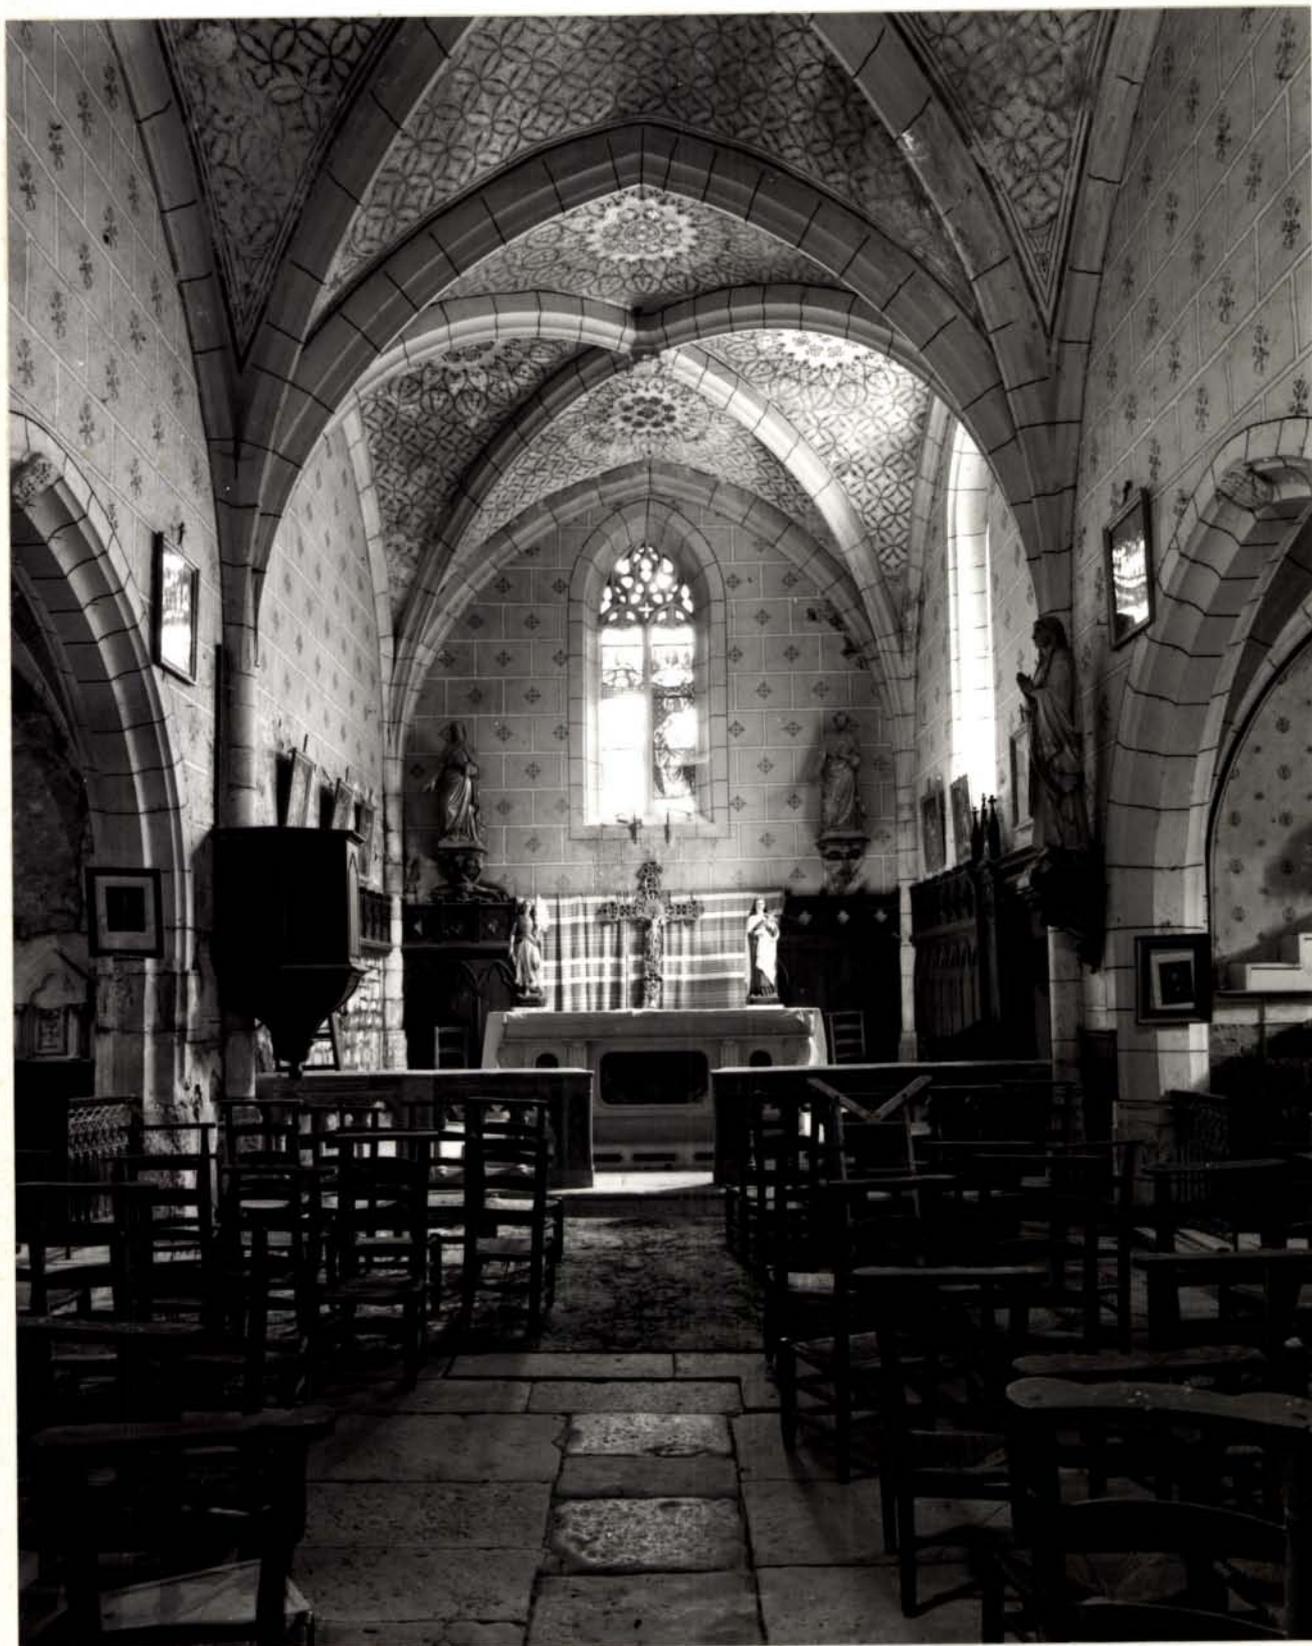
Fig. 12

Nef et chœur pris de
l'Ouest.

Plan en croix-latine, chevet plat; nef à un vaisseau de 2 travées, choeur à une travée; chapelles latérales sur la IIe travée de la nef formant un faux-transept; choeur flanqué au Sud d'une sacristie (pl.II); choeur liturgique délimité par un emmarchement d'un degré et fermé par une table de communion (fig.12).

Voûtes des chapelles latérales au même niveau, mais plus basses que les voûtes de la nef et du choeur; ligne de faite des voûtes de la nef et du choeur située au même niveau; grandes-arcades symétriques en arc brisé entre la IIe travée de la nef et les chapelles latérales (fig.12).

Clefs de voûte ~~mues~~ dans la Ière travée de la nef et les chapelles latérales, armoriées dans la IIe travée de la nef et dans la travée du choeur (cf.supra, I,) (fig. 12).

Nef: Mur Ouest: porte d'accès couverte d'une arrière-voûssure segmentaire; ~~du-~~dessus, tribune en bois moderne avec escalier tournant à droite. Mur Nord: fenêtre étroite, fortement ébrasée, couverte d'une arrière-voûssure en arc brisé, dans la Ière travée; grande-arcade brisée à la clef, à ébrasement concave et clef décorée d'un écu armorié identique avec ^{les} écus des clefs de voûte de la nef et du choeur, dans la IIè travée (fig.12).

Choeur : Mur Nord : niche rectangulaire à fond plat (l.: 0,60 m, h.: 0,90 m; pr.: 0,40 m) avec feuillure de vantail (armoire eucharistique ?). Mur Est percé d'une fenêtre haute, dans l'axe, à arrière-voûssure en tiers-point moulurée (pl.III b) et remplage à deux lancettes et réseau polylobé (fig.12); niche à fond plat, à encadrement à moulures croisées, partiellement masquée par les lambris de revêtement. Mur Sud percé d'une fenêtre haute, semblable à la fenêtre orientale, et d'une porte rectangulaire donnant accès à la sacristie.

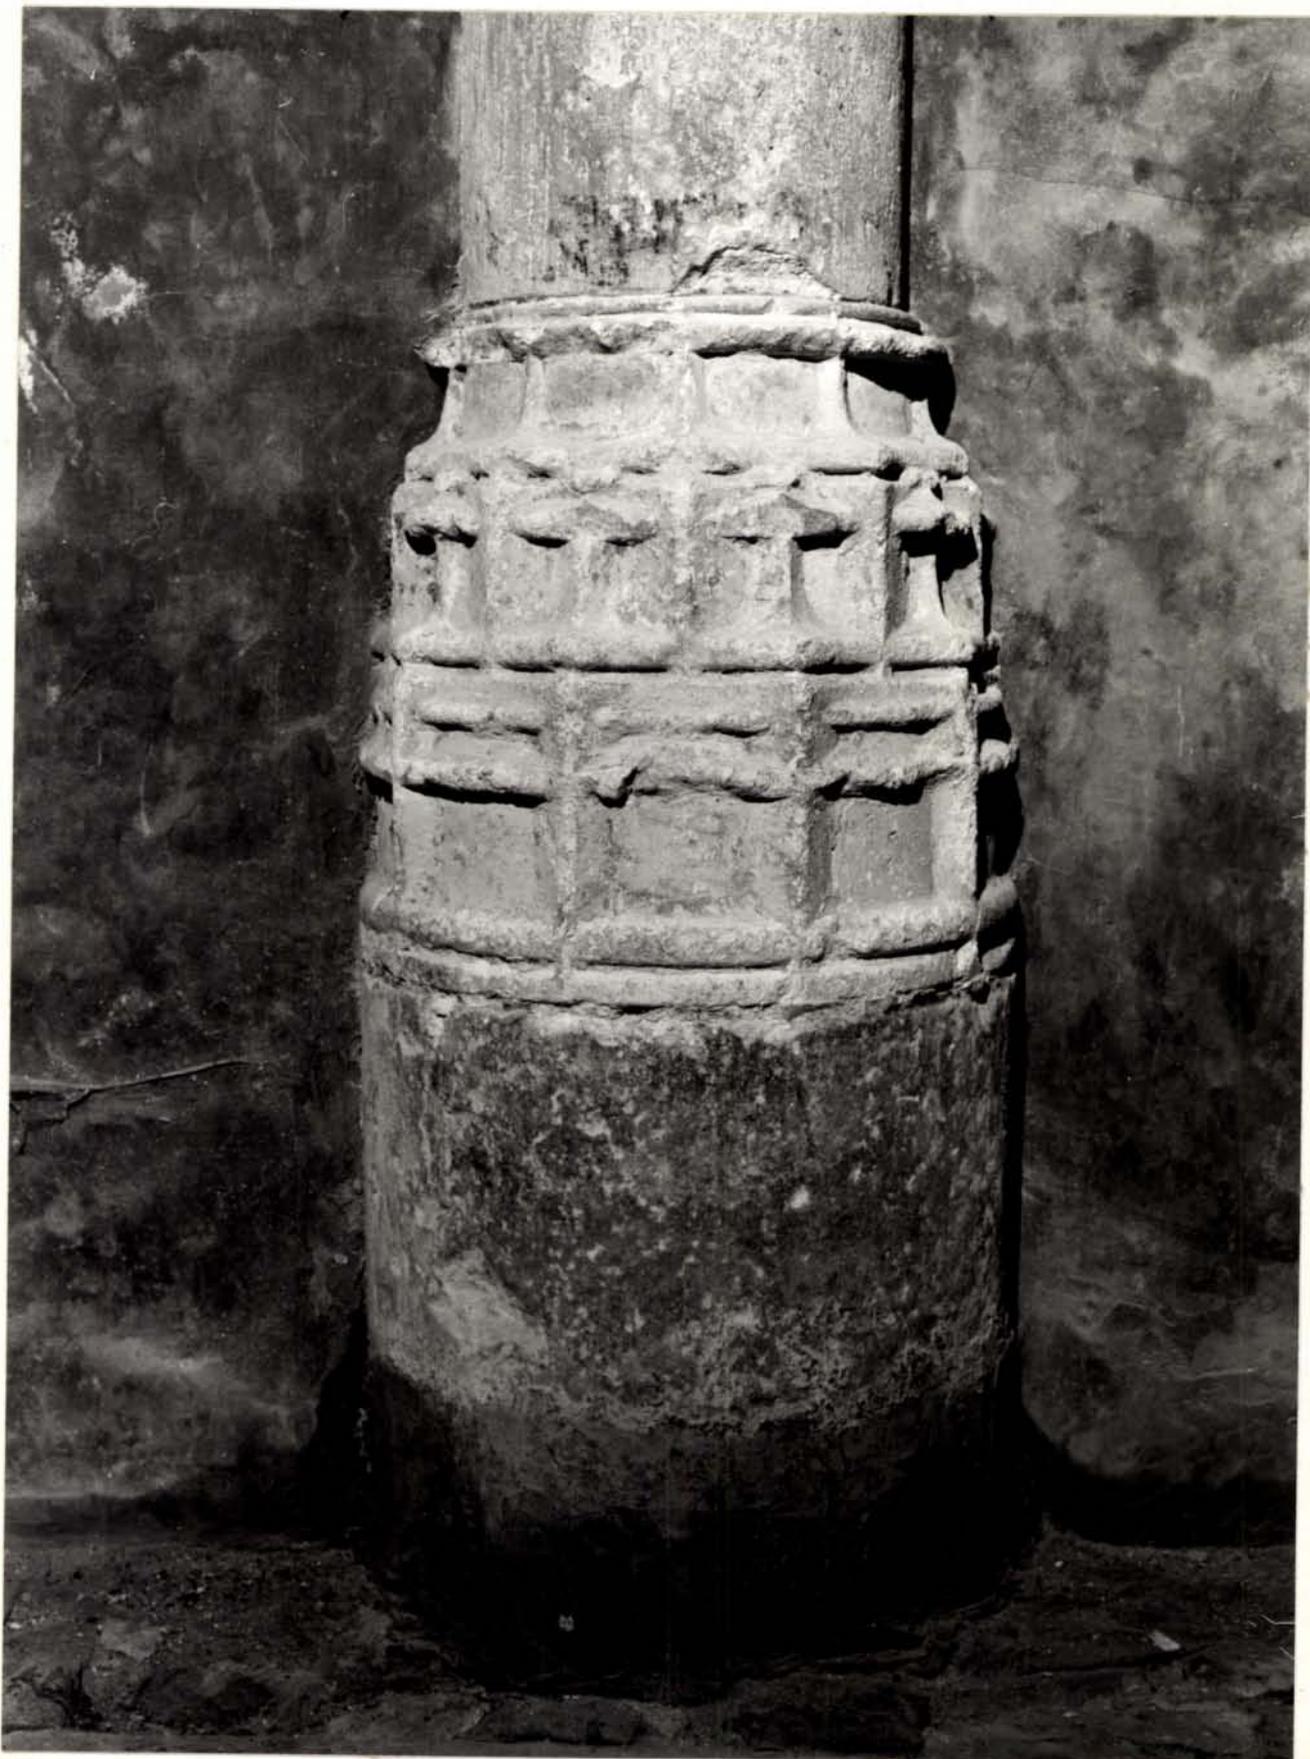
Fig. 13

Ière travée de la nef :
base de la colonne n° 1.

Croisées d'ogives sur la nef et le choeur, voûtes d'ogives sur les chapelles latérales; arcs-doubleaux, arcs-formerets. Les arcs-doubleaux, les ogives et les formerets, à mouluration identique (profil prismatique à double gorge segmentaire), pénètrent dans des colonnes à base nue pour les chapelles latérales, à base prismatique identique pour la nef et le
