## SAINT-SYMPHORIEN

## PLAN DE MASSE DE L'ANCIEN PRIEURÉ RURAL DE SAINT-SYMPHORIEN

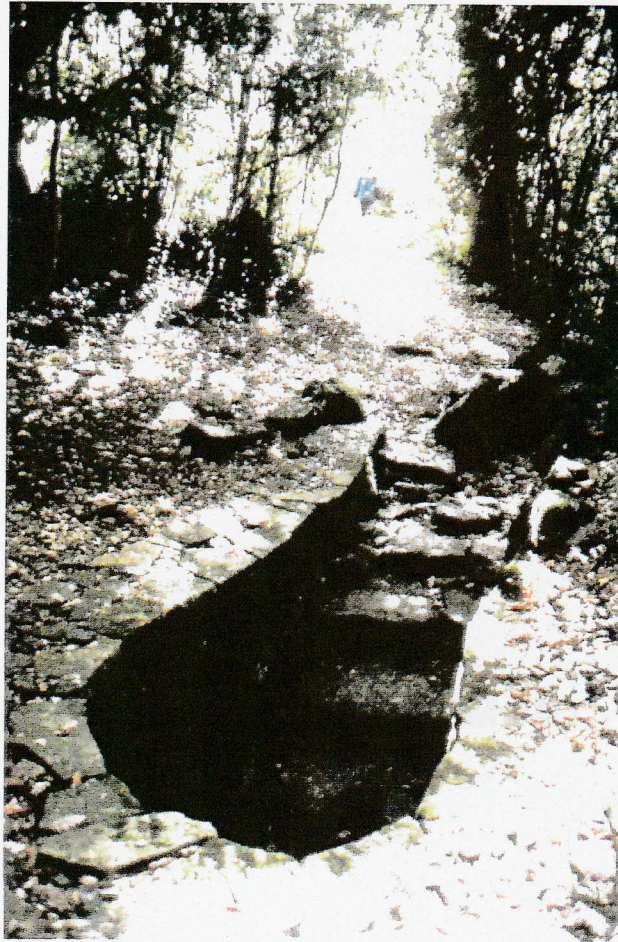
La source qui est à l'origine de l'implantation du prieuré est un des principaux agréments du site.

Un simple entretien du canal qui guide ses eaux à la rivière améliorerait la perception du site:

- nettoyage du canal
- nettoyage du bassin
- réparation douce des murets
- débroussaillage du chemin d'accès à la rivière
